S.A.M.U.

EXPERTISE PHYTOSANITAIRE D'UN CÈDRE

15 AVENUE CARNOT, HOUILLES

Ce diagnostic visuel et approfondi a été effectué le mardi 24 novembre 2020 par Pierre-Louis BAUSSON (Technicien Arboricole S.A.M.U.).

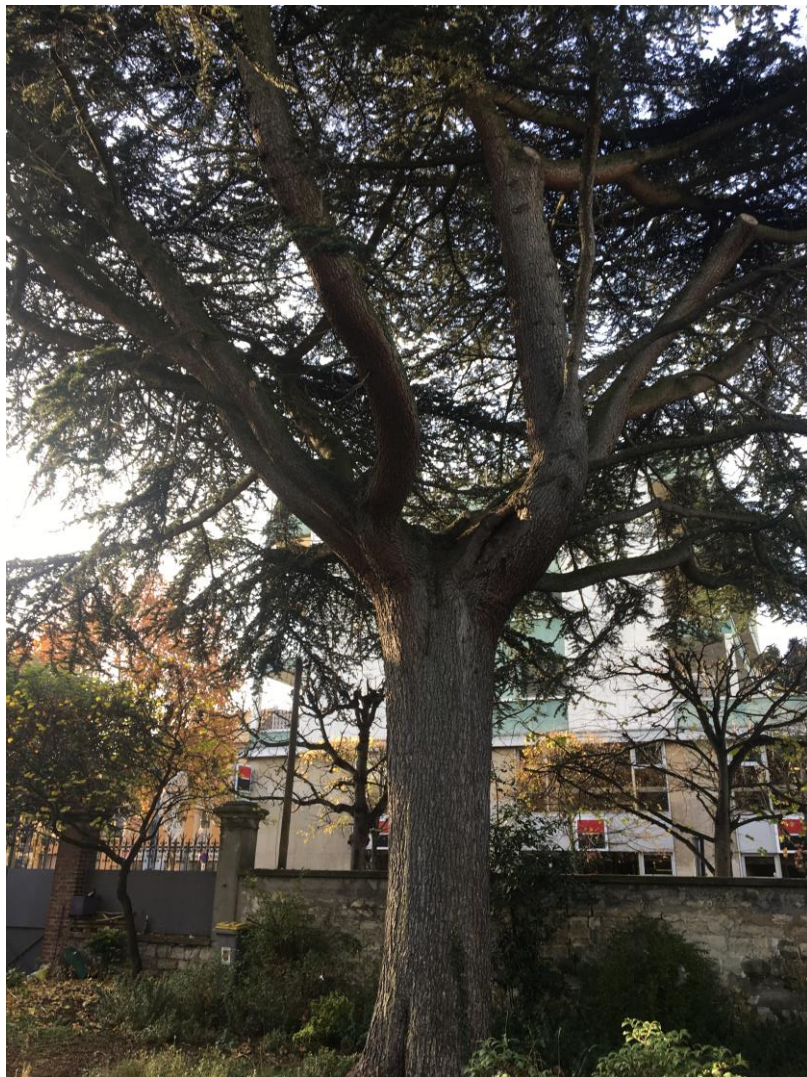
Ce sujet à une morphologie inhabituelle pour un cèdre. En effet, il présente un tronc droit et régulier d'environ 4,5 mètres qui se sépare brusquement en plusieurs charpentières :

Photo 2 : Morphologie inhabituelle pour un cèdre

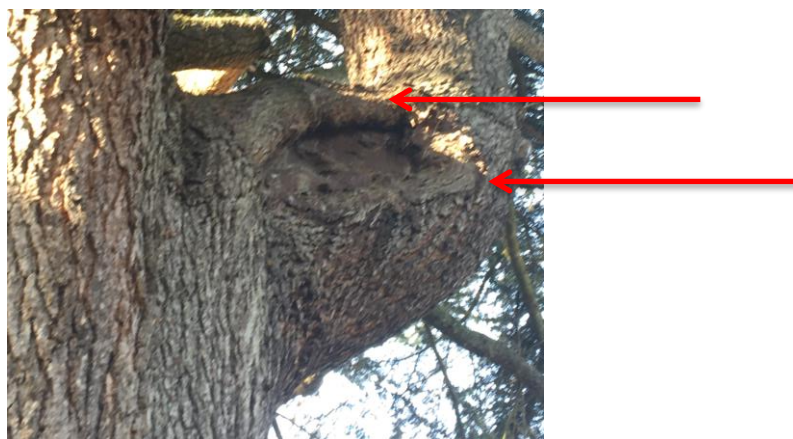
Cet arbre ne présente pas de défauts physiologiques majeurs. Les pousses annuelles sont normales, il n'a pas de dépérissement en cime ni de transparence anormale du houppier. Les bourrelets de recouvrement des plaies sont également bien formés et réguliers.

Photo 4 : Bourrelets cicatriciels réguliers

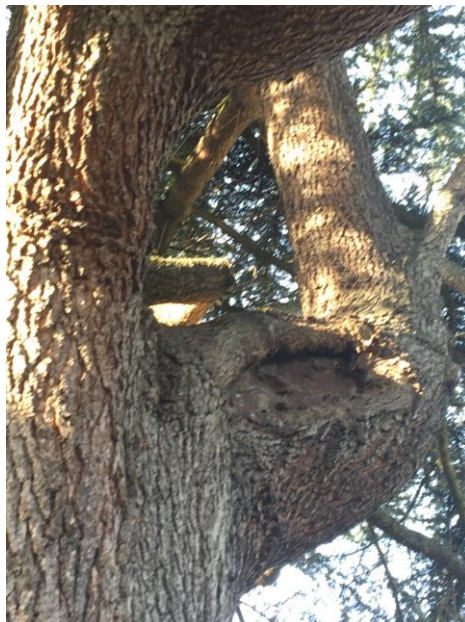
Ce cèdre a perdu plusieurs branches, plus ou moins importantes. Des stigmates sont toujours visibles, notamment sur une charpentièrè :

Photo 5 : Plaie importante résultant de l'arrachage d'une branche

Il présente également des plaies de tailles récentes. Ces tailles ont été réalisées après la casse de plusieurs branches dans le houppier. Les différentes plaies que l'on trouve sur cet arbre sont dans un bon état. Elles n'arborent pas de pourritures, ni d'atteinte par des agents pathogènes de types champignons ou insectes lignivores.

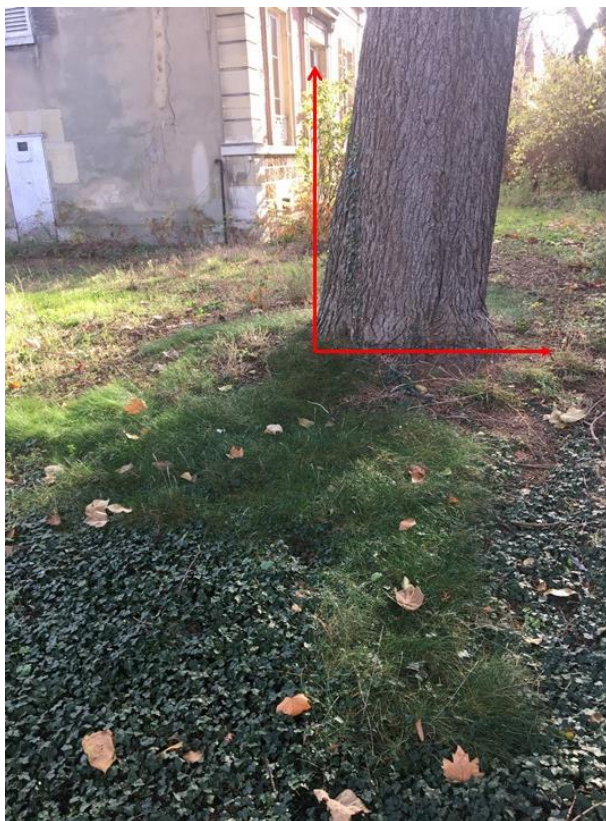
Ce cèdre est également légèrement penché vers la route ainsi que vers l'entrée de la parcelle. Il n'est pas possible de savoir de quand date cette inclinaison. Le sol est relevé au pied de l'arbre. Cela peut être dû à une inclinaison brusque à la suite d'une tempête ou bien à un aménagement de la cour, ou un arbre planté trop haut. S'il s'agit d'une inclinaison, cela s'est fait il y a plusieurs années. En effet, il n'y a pas de fissure entre le collet de l'arbre et la terre.

Photo 6 : Légère inclinaison du cèdre.

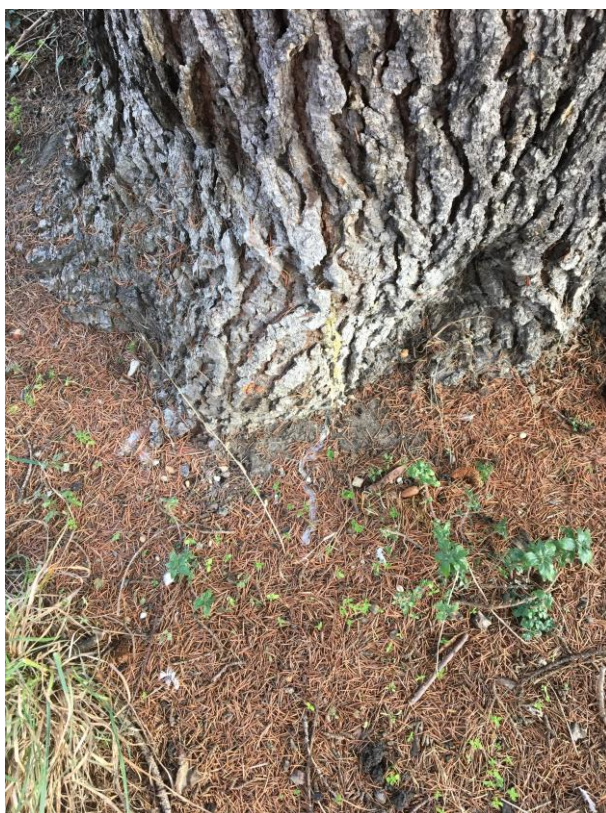
Photo 7 : Il n'y a pas de fissures au collet. L'inclinaison a eu lieu il y a plusieurs années.

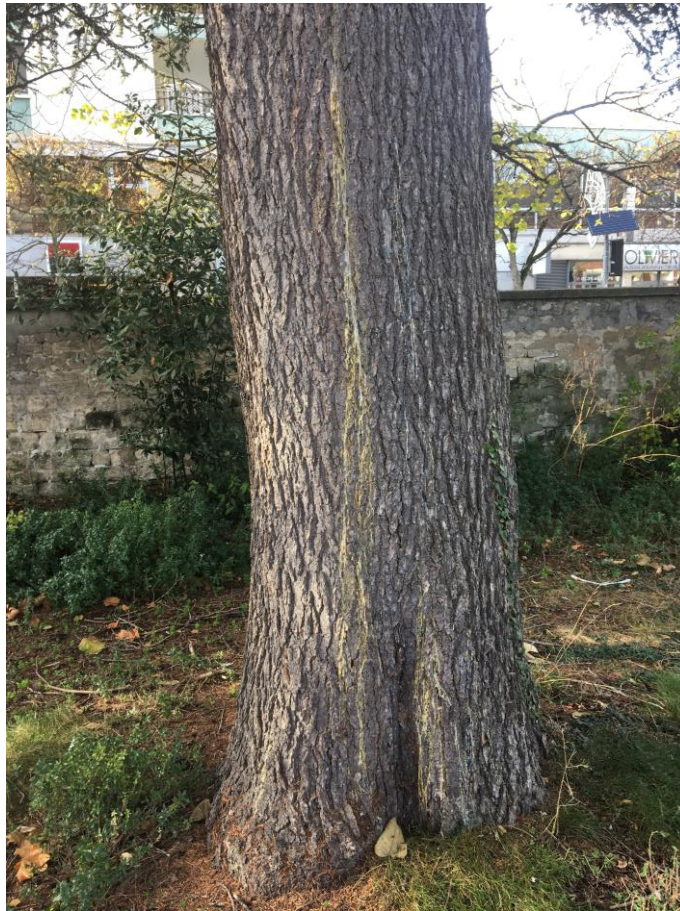
Nous avons également relevé la présence de coulées de sèves récentes sur le tronc. Nous n'avons pas vu de fissures qui pourraient expliquer ce phénomène. Il est hautement probable que ces écoulements proviennent de plaies dans le houppier.

Photo 8 : écoulements de sève sur le tronc du cèdre
