S.A.M.U.

EXPERTISE PHYTOSANITAIRE D'UN CÈDRE

15 AVENUE CARNOT, HOUILLES

Ce diagnostic visuel et approfondi a été effectué le mardi 24 novembre 2020 par Pierre-Louis BAUSSON (Technicien Arboricole S.A.M.U.).

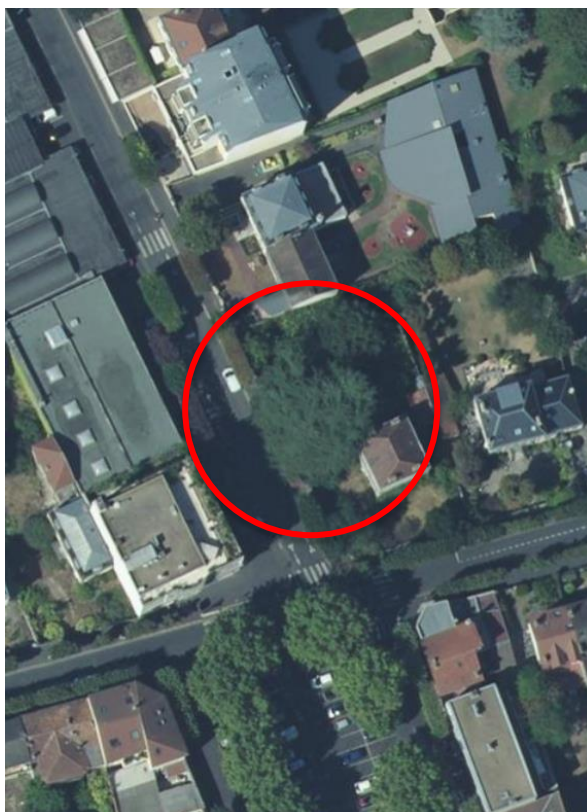
Photo 1 : Situation du Cèdre au 15 avenue Carnot, Houilles.

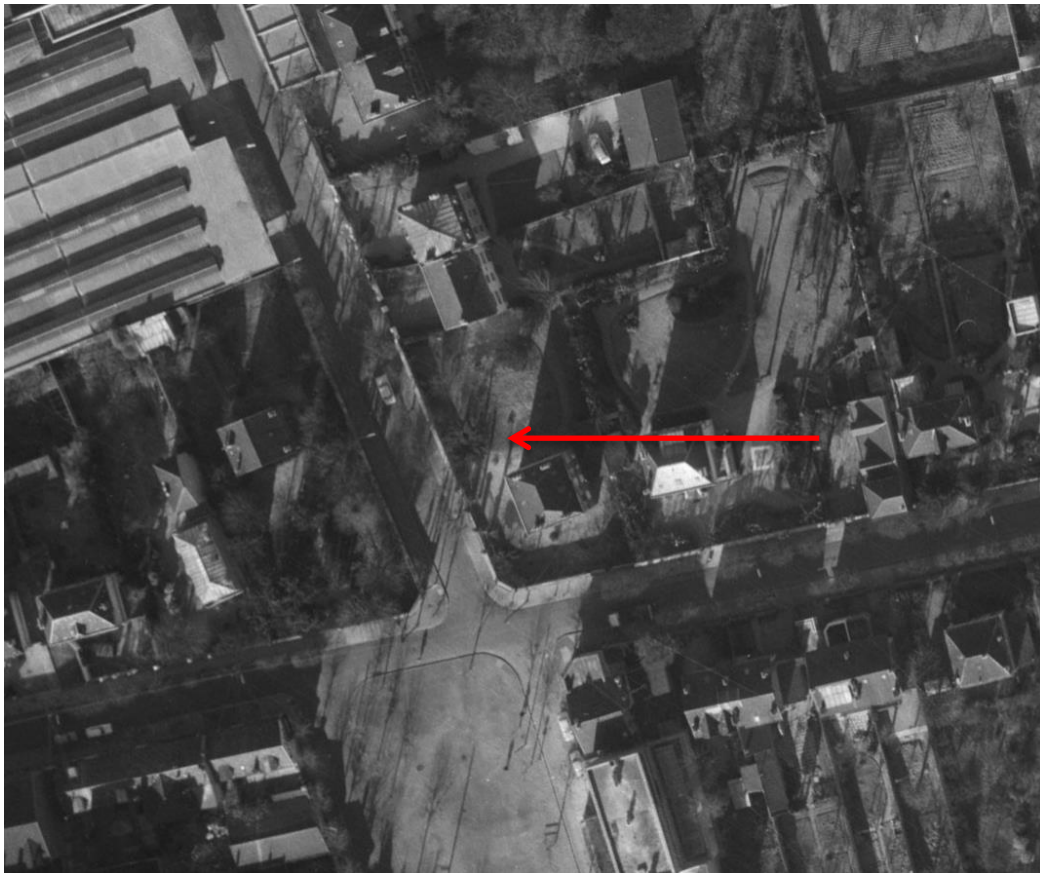
Il n'est pas possible de déterminer avec exactitude l'âge de cet arbre. Cependant, il est bien visible sur des photos aériennes de 1963, ce qui montre qu'il est âgé au moins de 60 ans.

Photo 3 : Photographie aérienne de 1963 montrant le cèdre.
